浅口市学校施設長寿命化計画

令和2(2020)年 11 月

浅口市教育委員会

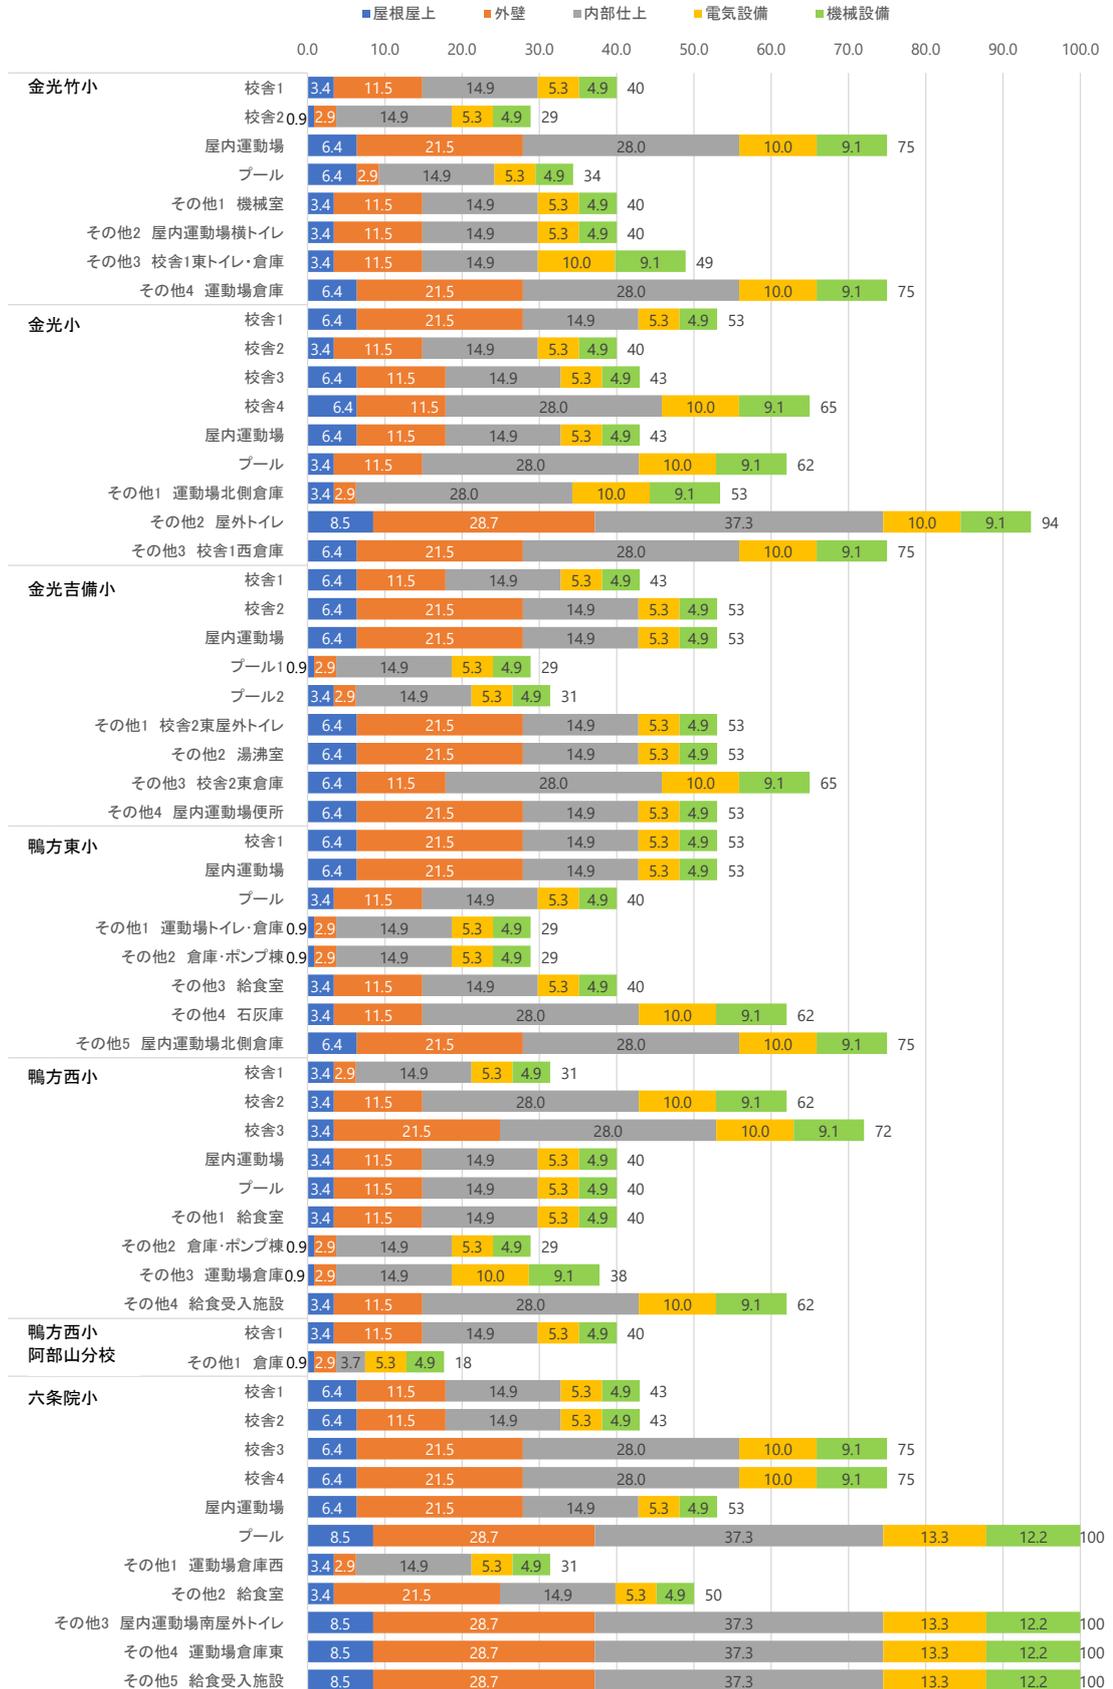
図表 劣化状況調査結果-1 (※劣化状況評価点は各部位のコスト配分による評価点)

屋根・屋上や外壁において、劣化状況が最も好ましくない評価水準が「D」の学校施設は、金光竹小学校(校舎：屋根・屋上、外壁)、鴨方西小学校(校舎：外壁)、金光中学校(校舎：屋根・屋上)、寄島こども園(園舎：外壁)が上げられます。

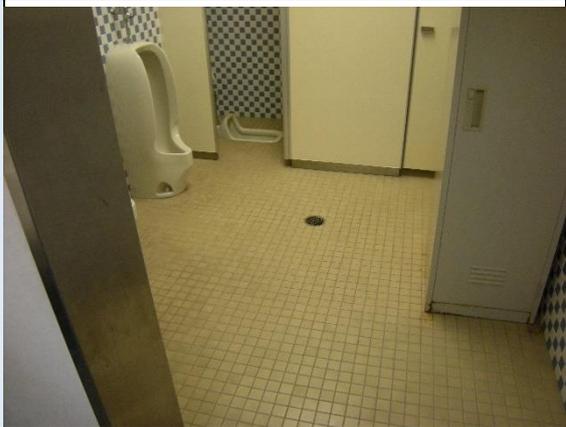
<p>寄島小学校</p>

湿式床	乾式(ドライ)床
小学校

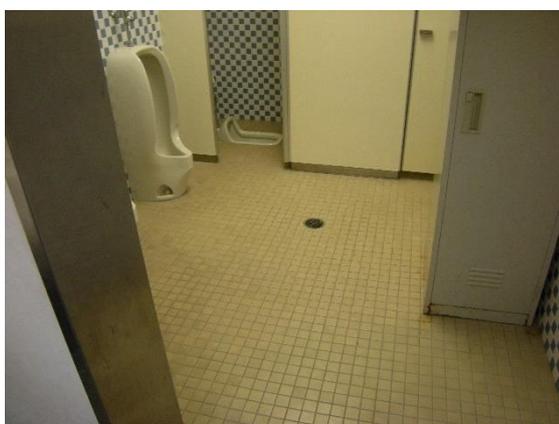
学校現場写真（寄島小学校：湿式床の和式便座トイレ）

トイレのドライ化とともに和式便座から洋式便座への変更は、生活様式の変化への対応や衛生環境向上のため必要な改修事業となっています。
