令和5年度通学路危険箇所回答書(金光吉備小学校)

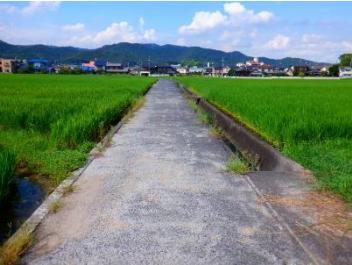
番号	住所 番地	危険箇所	通学 人数	要望内容	回答
1	金光町佐方	あぜ道	21人	<p>地面の凸凹があり、毎年誰かが、転ぶ状況である。路面の整備をお願いしたい。</p>

<p>コンクリート舗装のため経年により表面に凸凹は出来ているが、全面的な舗装整備を要する程度には至っていないことから、割れて段差が出来ているような箇所は都度その箇所ごとに補修を行うことで対応していきます。【金光 産業建設課】</p>
2	金光町佐方	あぜ道への入り口	21人	<p>県道から佐方ニュータウンへの道の北側は、路面から用水路までの高さがある。落ちると危険なため、昨年度、北へ向かうコンクリート舗装の道への入口は柵を設置していただいたが、佐方ニュータウンへの道沿いも危険なため、柵を延長してほしい。</p>	<p>令和6年度の予算要求箇所として提出し、検討をおこないます。予算がつかなければ、継続して予算要求していきます。</p> <p>【金光 産業建設課】</p>
